## BOLETIM TÉCNICO

### Bolhas e Saliências nos Pneus Provenientes de Impacto

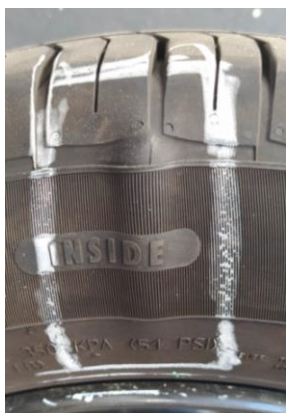
As bolhas e saliências podem aparecer na lateral interna ou externa dos pneus. Na grande maioria das vezes, elas são causadas pelo impacto dos pneus contra guias, obstáculos, sinalizações das pistas, catadióptricos, buracos e etc. Esses impactos podem romper a carcaça do pneu, uma lona feita com um tecido de poliéster, rayon ou aramida, que forma a sua estrutura. Esse rompimento permite que o ar empurre a parede de borracha lateral de dentro para fora, formando a bolha.

Imagem 1: Bolha proveniente de um impacto na lateral de um pneu.

Pneus de perfis mais baixos apresentam laterais mais rígidas e menos flexíveis, o que os deixam mais suscetíveis aos danos por impactos. A idade do pneu, seja ele de perfil baixo ou não, não tem influência direta sobre sua sensibilidade aos danos nas laterais. As bolhas são condições perigosas, pois podem aumentar de tamanho e se romper a qualquer momento, causando uma perda súbita de pressão no pneu. Por isso, não podem ser ignoradas de forma alguma independente do eixo do veículo no qual o pneu esteja montado. Nessas condições, o pneu se torna inutilizável e deve ser substituído imediatamente. Vale lembrar que processos de vulcanização (reparos/consertos) divulgados no mercado apenas mascaram o problema e não o corrigem definitivamente, mantendo o enorme risco de falha do pneu.

Para evitar esse tipo de avaria, é de extrema importância dirigir o veículo com cuidado, evitando subir em calçadas e evitando principalmente o choque contra obstáculos. Se o impacto contra um buraco for inevitável, reduza a velocidade o máximo possível e solte os freios logo antes do impacto, mantendo sempre a direção reta. Acionar o freio no momento do impacto pode danificar também o sistema de suspensão do veículo.

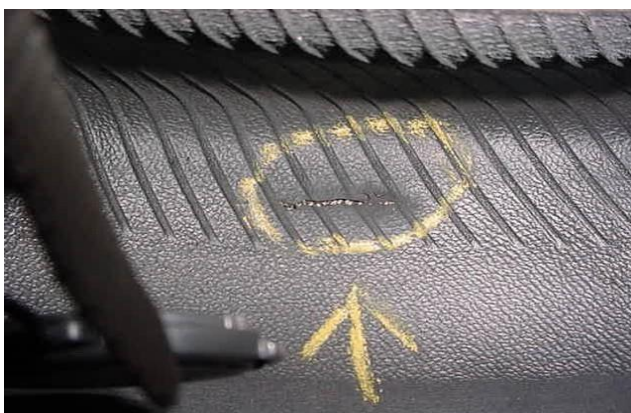
Imagem 2: Marca na parte interna do pneu, na mesma região da bolha.

Na região da bolha, a parte interna do pneu (*liner*) geralmente apresenta uma marca, que pode ser vista como um escurecimento da borracha ou como uma ruptura da carcaça. Avarias nas rodas dos veículos também costumam ser detectadas próximas ao dano. Como pode ser visto na imagem 3, há casos onde ocorre um impacto, o pneu é comprimido entre a roda e o obstáculo (comprometendo a estrutura do pneu) e a roda não fica marcada ou danificada, por conta do acabamento da sua superfície (como por exemplo em rodas diamantadas). Nesses casos, têm-se a falsa impressão de que as bolhas não são provenientes de impactos. Portanto, mesmo que não seja possível observar nenhuma avaria na roda, as bolhas são formadas a partir de um dano ocasionado por um agente externo. Pelo fato de não se tratar de um defeito de fabricação, as bolhas não são condições cobertas pela garantia.

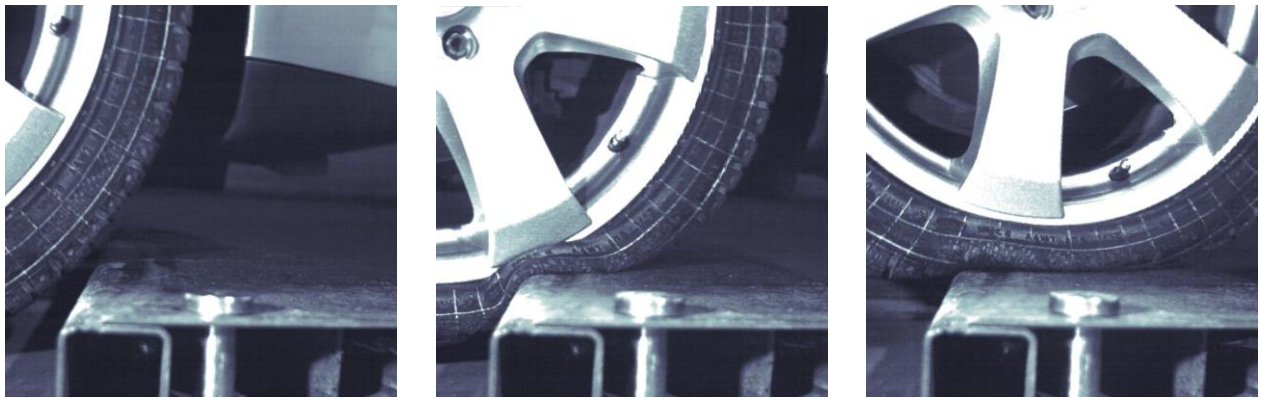
Imagem 3: Reprodução de um curb test, mostrando a forma como o pneu se deforma ao atingir um obstáculo.
